3. 式根島港の災害

昨年の台風9号の高波により、式根島港の岸壁（-7.5m）が災害を受け、岸壁の上部工のコンクリートが壊れる等の被災をうけました。（写真1参照）

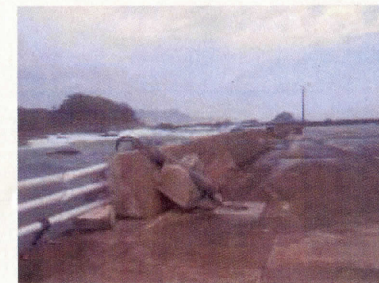
写真② 【式根島港南側】

また、岸壁の照明も2灯倒壊しております（写真2参照）。復旧につきましては、平成20年4月以降、随時直していきます。
