# 東京都公文書館の施設移転と資料保存の取り組み—学校活用から新館まで

東京都公文書館 整理閲覧担当  
中元 直子

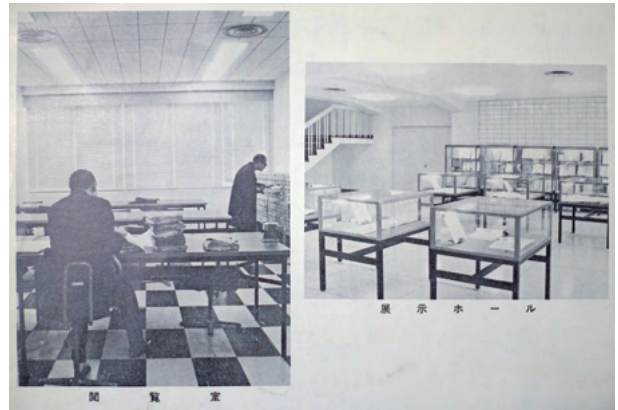
画像3 開館当時の2F閲覧室・1F展示スペース  
（案内リーフレットより（総務C276））

公文書館の1階には受付ロビーと小規模な展示スペースがあり、各階に4係<sup>5</sup>の事務室、2階に閲覧室、2階～6階に専用書庫が設置されていた。

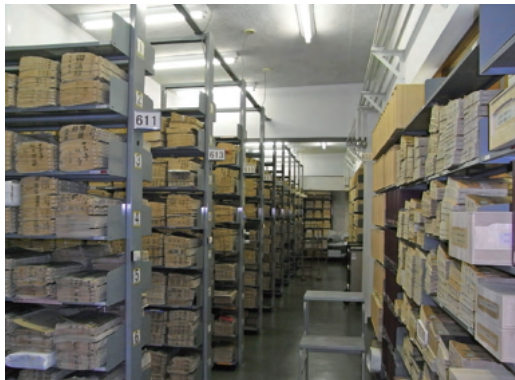
画像4 6階書庫の明治期東京府市文書

6階の書庫には、明治期の府市公文書・江戸明治期史料・江戸図などの貴重資料、5階の書庫に都文書（昭和18年以降）、4階の書庫には図書類と庁内刊行物、3階の書庫は大正・昭和戦前期の府市公文書、マイクロフィルムや都公文書・図書などが2階に配置され、階移動用のエレベーターも設置されていたため、各階の移動はスムーズであった。一部の都文書・貴重資料は文書箱やキャビネットの中で保管していたが、多くの資料が棚に直接並べて配架されていた。

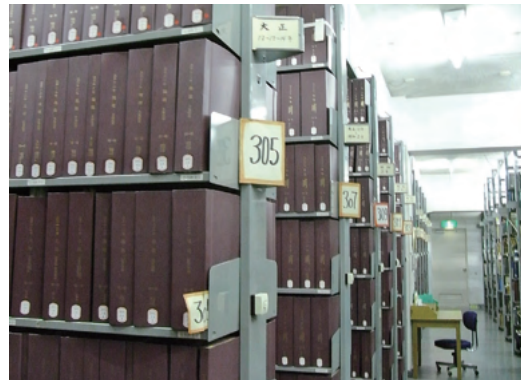
画像5 3階書庫の大正・昭和戦前東京府市文書

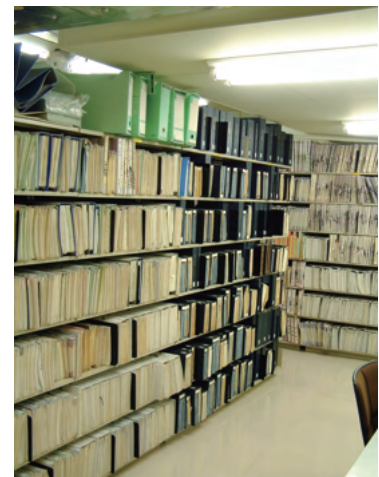
画像6 地下書庫（竹芝）

これで収納スペースを確保することはできたが、書庫に転用した事務室や教室は、窓から流入する外気の影響を受けやすく、空調も事務室と同系統だったため、温度・湿度を適切な環境に設定することができなかった。新しく設置した消火設備用のダクトからは外気が流入し、ダクト内には鳩が営巣するなどの問題も発生した。湿度が上がりやすい地下書庫については、狭い空間に書架を設置したため、空気の循環が悪く、たびたび資料に「カビ」が発生している。全職員でカビのクリーニングを実施したが、適切な環境を維持できる書庫はすでに満杯だったため、地下書庫や事務室書庫に配架するしかない状況であった。

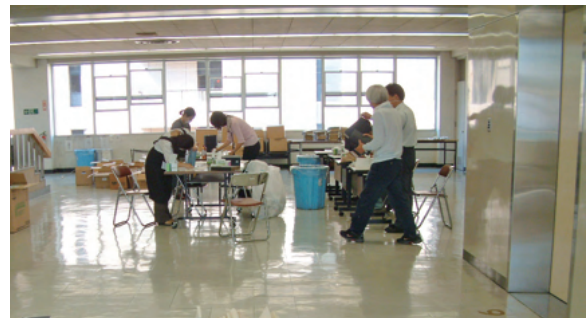
画像7 職員による除塵・除菌作業の様子  
（6階講堂ロビー）

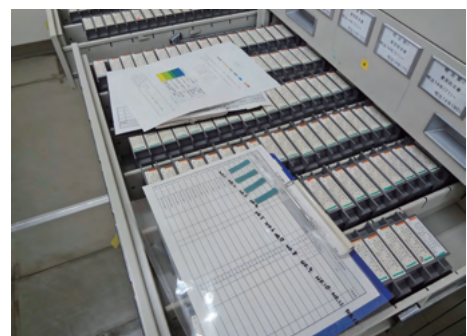
画像8 ADストリップ調査の様子

ルムから強い酢酸臭を放つようになった。館内でADストリップによる劣化度調査を実施し、劣化が進んでいるものから順次PETフィルム複製を作成し、現在すべてPETフィルムに置き換わっている。マイクロフィルムのほかにも旧都映画協会や報道課引継の映画フィルム等、安定した温湿度環境での保存が必要な資料があり、調湿キャビネットを購入し、定期的に乾燥剤・吸着剤を入れて管理している。

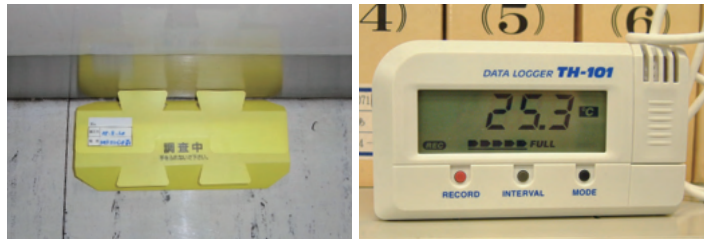
画像10 書庫等に設置したトラップと温湿度ロガー

平成21年、史料保存に関する業務を組織的・計画的に実行できる体制が整えられ「史料保存グループ」（現在：資料保存グループ）が発足した。各書庫に温湿度ロガーを設置し、害虫トラップ調査を定期的実施、毎月の活動報告を月報にまとめ館内で回覧した。

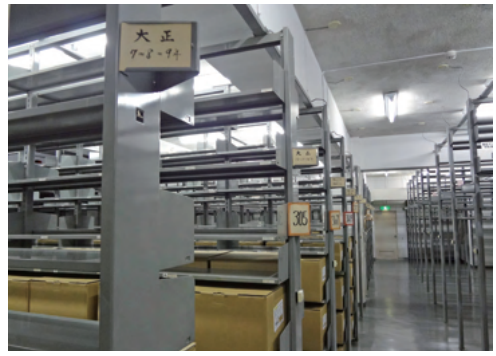
画像 11 箱詰めされた資料

約40年間蓄積された資料の移転には相当なエネルギーが必要となる。仮移転先での配架計画、資料の棚卸し、開架されていた資料のクリーニング、箱詰め作業、未整備資料の整理など、職員一丸となって行った。搬送を目的に資料の箱詰めを行ったが、仮移転先では資料の保存場所が教室になることを考え、埃・虫・光・温湿度などの外部影響を直接受けないように、仮移転後も資料は箱から出さず、箱のままで配架する方針となった。箱の素材も、2度目の移転（本移転）を考えて、ダンボール製の文書箱に詰められた。移送する際、文書箱の中で資料が動かないように、資料を隙間なくめいいっぱい詰め込んだため、資料が取り出しにくい箱があり、新館移転後、少しずつ中性紙箱への入れ替えやリハウジングを行っている。

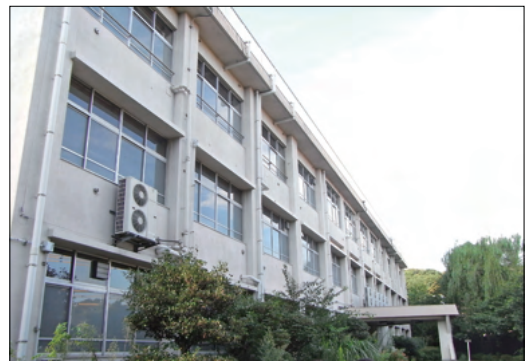
画像 12 旧都立玉川高校 校舎

校舎は、多摩川沿いの閑静な住宅地の一角に位置し、敷地面積23,411㎡、地上3階建、管理棟・特別教室棟・普通教室棟の3棟と格技棟がある。特別教室は、管理棟と普通教室棟をつなぐ廊下であり、物理教室や調理室などには作業机や什器がそのまま残されていた。

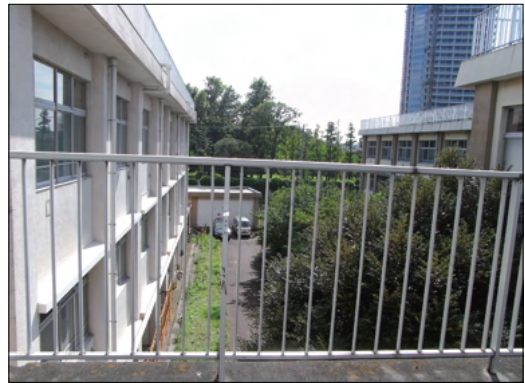
画像 13 管理棟・普通教室棟と植栽

高温になりやすいのは最上階の3階フロアと南西向きの教室、最も湿度が高いのは下層の東側1階フロアであることがわかった。普通教室棟の1階は南西向きに窓があり、中庭の植栽と正面に建つ管理棟によって日差しが遮られるため、湿度が高くなる傾向にあった。また管理棟の1階南西向きにある保健室も湿度が高く、原因としては建物に隣接している植栽の影響と考えられた。

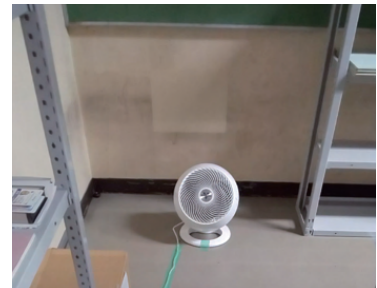
画像 14 サーキュレータ

一年目の夏、書庫教室の扉に大量の結露が発生している。原因は室内の温度（冷房）と廊下（常温）側の温度差によるもので、扉の隙間を隙間テープで埋めることで、結露の発生を抑制した。湿度の高い書庫教室には除湿機を設置、空調の風が直接あたるところでは、箱内が結露によってカビが発生しやすいことがわかり、サーキュレータを置いて空気を循環させた。

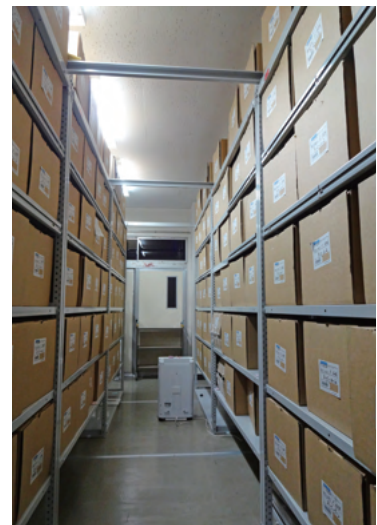
画像 15 教室を書庫に転用

書庫となる教室には空調設備がないため、全室に空調（エアコン）を設置、データロガーで温湿度の観察を継続しながら、季節ごとに空調の暖房・冷房・送風の切り替えを手動で行い、365日稼働させた。

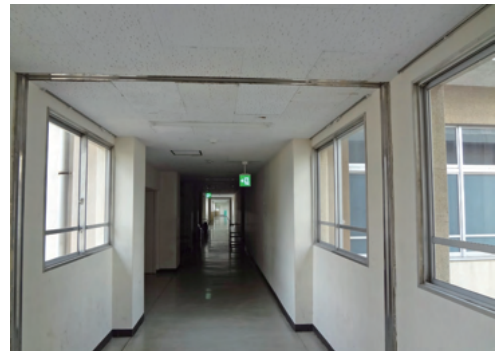
画像 16 窓が多い校舎内廊下

教室や廊下は、全面に窓があり、通気も良く、解放的な環境ではあるが、外気温と雨風の影響を受けやすく、網戸もないため虫が侵入しやすいことから、窓の隙間を埋めるシーリング施行を行った。しかし、完全に雨風や埃の侵入を防ぐことはできず、たびたび、雨漏りや窓から雨水が染み出して室内を濡らすことがあった。台風前後は必ず施設内を巡回し、雨水の被害がないか点検することが恒例業務となった。

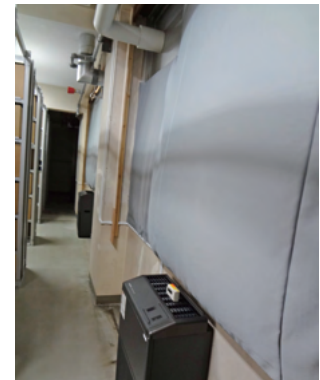
画像 17  
窓に設置した遮光カーテン  
外風で膨らんでいる様子

光と紫外線を防止するため、書庫教室すべての窓に遮光カーテンを設置した。太陽の日差しから受ける温度の上昇は完全に防ぐことはできなかったが、台風などの雨風の強い日は、カーテンが雨風を防ぐ役割を担っていた。

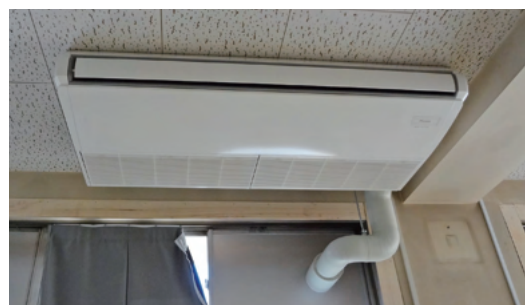
画像 18 教室書庫全室に設置した空調

「2-2 学校校舎の温湿度」で触れたが、すべての書庫教室に業務用の空調（エアコン）を設置した。季節ごとに空調の暖房・冷房・送風の切り替えを室外機の系統ごとに管理していた。温度が高い場所の空調と湿度が高い場所の空調が同系統の室外機で繋がっている場合もあるため、空調の切り替え時期や温度設定はきめ細かく設定した。

24時間運転をしていた空調機にも不具合が起こりやすくなり、水漏れもしばしば発生、移転直前に資料に水がかかる被害も発生している。

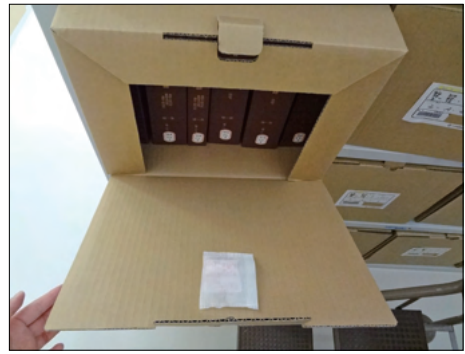
画像 19 文書箱内の防虫剤

建物の構造上、資料を加害する虫の侵入が容易で、虫を完全に遠ざけることは困難な環境であった。そこで、文書箱のすべてに防虫剤（家庭用ピレスロイド系）を投入する対策を実施した。幸いにも、虫損被害は確認されていない。

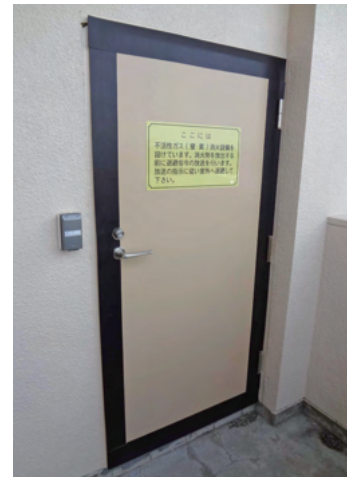
画像 20 外気・埃・虫が侵入しないようにシーリングをした書庫の扉（外）

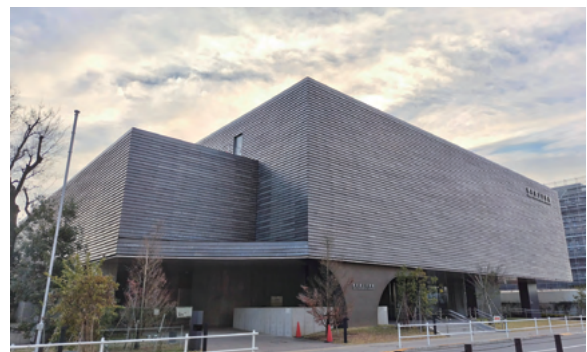
画像 21 新館 令和 2 年西国分寺市に移転開館

平成 26 年（2014）3 月、国分寺市泉町の都有地を移転先とした「東京都公文書館改築基本計画」を策定した。立地は、JR 新宿駅より電車で約 30 分の JR 西国分寺駅から徒歩 10 分、武蔵国分寺公園と多摩図書館に隣接し、周辺には東山道武蔵路跡や武蔵国分寺跡の国指定の史跡など、歴史や緑豊かな環境にある。令和 2 年（2022）4 月開館、敷地面積約 6,000 m<sup>2</sup>、延床面積約 10,259 m<sup>2</sup>（内書庫面積約 4,706 m<sup>2</sup>）、可動式書架を導入し、今後増加が見込まれる移管文書等の収納を見据えた規模となっている。施設は外からの熱・光を遮断する外壁二重・断熱構造と太陽光パネルを採用し、発電電気を建物で消費することで省エネを図る最新の ZEB を導入した。周囲の環境に配慮しつつ最適

な資料保存環境、24時間365日書庫内の温度・湿度環境を維持管理できる施設が実現した。書庫空調は自動運転で、空調設定値<sup>19</sup>が維持されるよう管理されている。

書庫は可動式書架を採用、重要文化財の東京府・東京市文書を保管する書庫は調湿材を用いた木製の内装材で、資料を安定した状態で保管するため固定式書架を設置した。消火設備は「ハロン消火設備」を採用している。

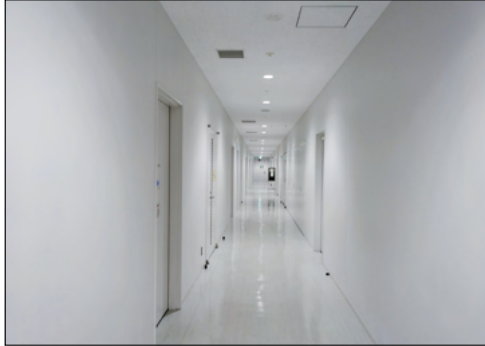
画像 22 施設内の廊下

施設内では生物対策としてゾーニングの考え方を導入、館内を収蔵庫エリア・作業エリア・執務エリア・来館者エリア・半屋外エリアの5つに区分し、外部環境から持ち込まれる生物や汚れを収蔵庫エリアに持ち込まないように配慮している。エリアの内装は、汚れや虫等がすぐに見えるように白に統一し、清掃しやすい材質を採用した。収蔵庫エリアから書庫に入る緩衝空間には「前室」を設け、外部からの空気や虫等が書庫内に直接进入をを防ぎ、収蔵庫エリアと閲覧室・

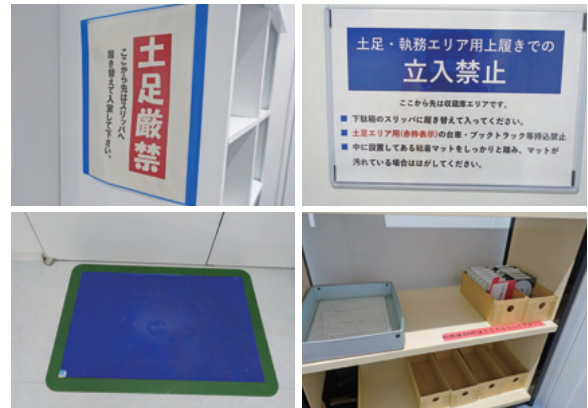
画像 23 (上) 扉や靴箱の表示  
(下) 粘着マット・マイクロフィルム「慣らし」スペース

作業室など他エリアとの温湿度変化の差を緩やかにすることで資料への負担を減らすことができる。人が入庫する時は前室の扉と書庫の扉を同時に開放せず、さらに書庫内を「正圧」に設定し、前室・廊下の空気を庫内に流れ込まないようにしている。マイクロフィルムは、保存に適した低温低湿の環境を維持できるマイクロ保管庫を設置し、閲覧室との温度差による結露を予防するため、使用したフィルムはすぐにマイクロ保管庫へ戻さず、保管庫の前室で12時間「慣らし」してから保管庫へ戻している。

資料を運搬するブックトラックや台車は、土足エリアから収蔵庫エリアに直接出入りしないように、エリアごとに限定し、人も収蔵庫用履物に履き替え、必ずブックトラックの車輪や靴裏に付着している汚れを除けるように、収蔵庫エリア・書庫の出入口に粘着マットを配置した。また、隣接する公園から虫が施設内に入りこみやすい環境にあるため、定期的に忌避剤を散布する対策を実施している。執務室エリア・作業エリア・収蔵庫エリアなどとともにふだん人があまり出入りしない空間も定期清掃を実施し、生物の繁殖源となる埃や菌が溜まらないよう対策をとっている。

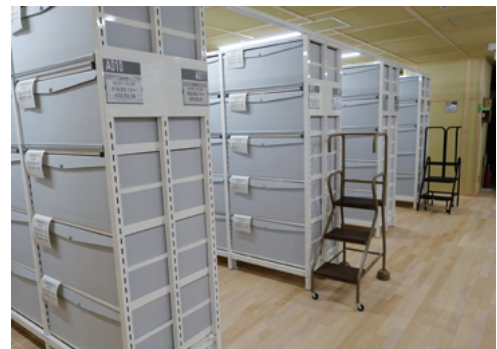
画像 24 新館書庫  
国指定重要文化財 東京府市文書
