被災地派遣レポート<第110回>

港湾局港湾整備部技術管理課 氏名 野田聡

- ・派遣場所：福島県相馬港湾建設事務所
- ・派遣先：建設課港湾班
- ・派遣期間：平成25年7月1日～9月30日
- ・業務内容：東日本大震災で被災した相馬港湾の1号バース岸壁の災害復旧工事発注・監督業務

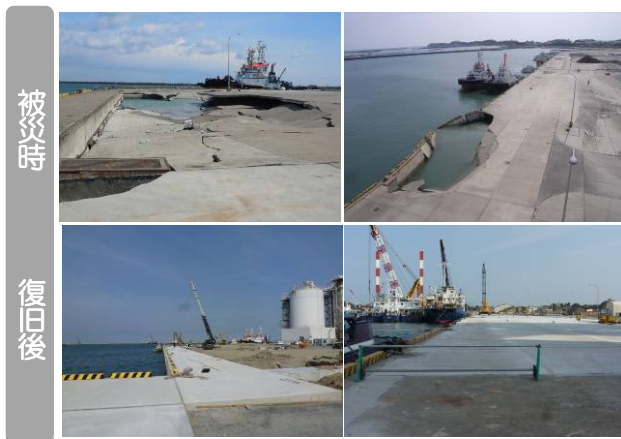
図4 1号ふ頭の岸壁復旧前後の対比

派遣先の相馬港事務所は福島県中北部の沿岸地域の漁港、海岸、相馬港を管理している。東京都は事務所の港湾班に所属し、相馬港内の岸壁復旧を主に担当している。私の業務内容は1号ふ頭岸壁工事の発注・工事の監督などであった。

相馬港の岸壁、野積場などの復旧は当初の計画より遅れているものの、災害復旧工事を平成25年度内にすべて発注する予定で平成26年度中に概ね終了する見込みであるが、作業員や資材の不足などによる工事の遅れが懸念されている。なお、相馬港の沖防波堤の復旧は国土交通省で別途実施しており平成27年度中の完成が見込まれている。

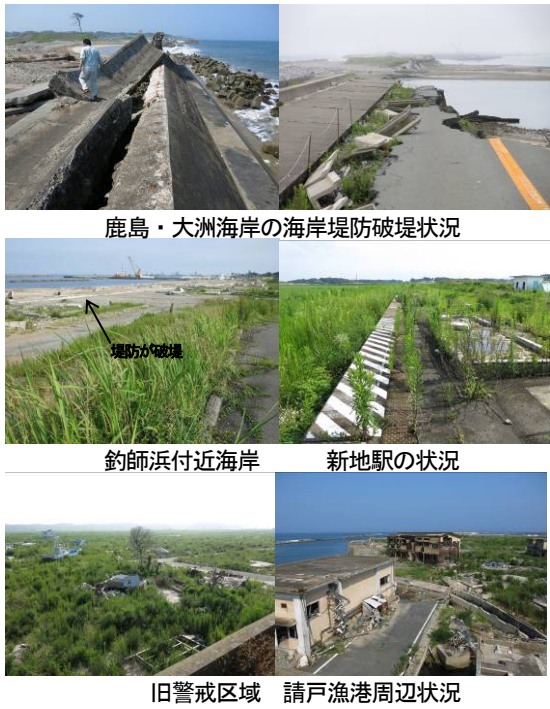
図5 海岸部の状況 (H25. 8)

福島県内の復旧状況 (H25.6) として、港湾岸壁は71%完了(着工100%)、道路58%完了(着工76%)、橋梁36%完了(着工39%)に対して、河川堤防0%完了(着工10%)、海岸堤防0%完了(着工57%)である。河川・海岸堤防の遅れが目立っており、現地では海岸堤防が破堤・破損したままの状態を確認できる(図5上、中段)。海岸堤防は断面決定、新たな用地境界確定や買収作業に時間を要しており、工事着手が遅れている。

鹿島・大洲海岸の海岸堤防破壊状況

釣師浜付近海岸

新地駅の状況

旧警戒区域 請戸漁港周辺状況

旧警戒区域では漁港、海岸部を含めて復旧工事がほぼ未着手であり、復旧までさらに相当程度の時間を要することが予想される（図5下段）。

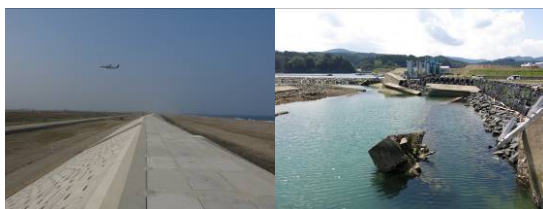
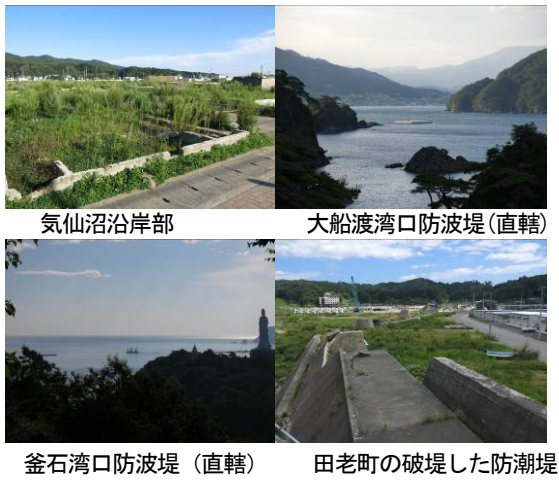
図7 海岸部の状況 (H25.8)

今回の派遣を機に改めて東北地方の沿岸部を視察した。防波堤や海岸堤防など直轄工事の進捗は比較的進んでいるものの、その他の海岸・漁港や住宅の高台造成など福島県と進捗状況は同等と感じた。沿岸部は地盤沈下により未だ浸水している箇所も多く認められ、今後の復旧作業にも困難が予想される状況が続いている。

宮城南岸海岸（直轄）

南三陸町海岸部
