# 被災地派遣レポート〈第114回〉

建設局河川部計画課 牧 慎介さん

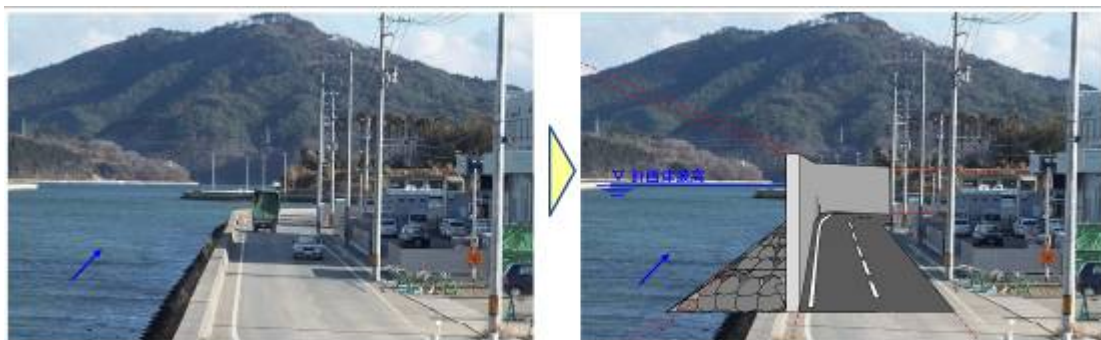
図-1 特殊堤イメージ図

一部の地域は、特殊堤というL型擁壁を施工（図-1 特殊堤イメージ図）し津波対応を行うこととしました。また、コンクリートの需要量と供給量のバランスが崩れているため、あらかじめ工場で製作したプレキャスト製品を採用することで、工期を短縮することができました。

堤防構造は、L1 堤防という明治三陸、昭和三陸地震（数十年に一度の確率）の津波高に対応した高さで、津波シミュレーション結果から堤防高を設定しています（河川は津波遡上があるため、シミュレーションにて解析）。また、基本構造は土堤（土を台形に盛土したもの）をコンクリートで被覆し、粘り強い構造としています。他事業と同時期に多くの事業が始まるため、施工スペースの確保、資材置き場等の確保の調整が必要でした。各事業間で施工計画調整を行い、近接施工の有無、資材置き場等の使用期間を明示し、スムーズな施工が行えるような検討が必要でした。
